BOLETIN TECNICO

GATES ARGENTINA S.A.

Reemplazo de Polea Gates 36147 en Tensor 38359.

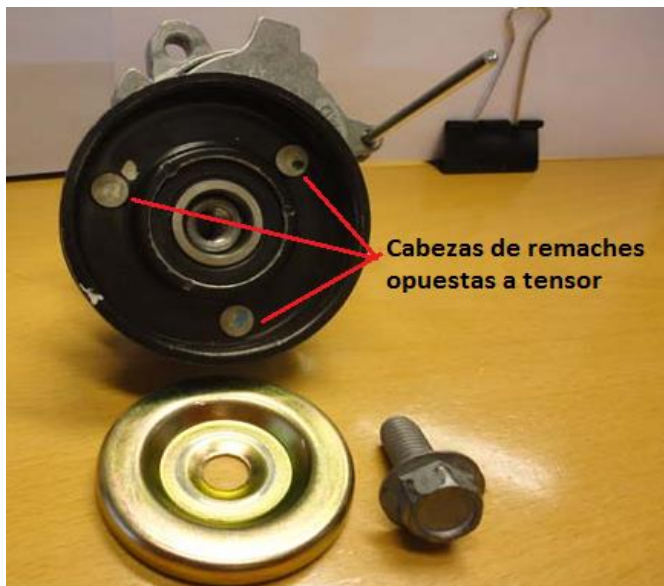
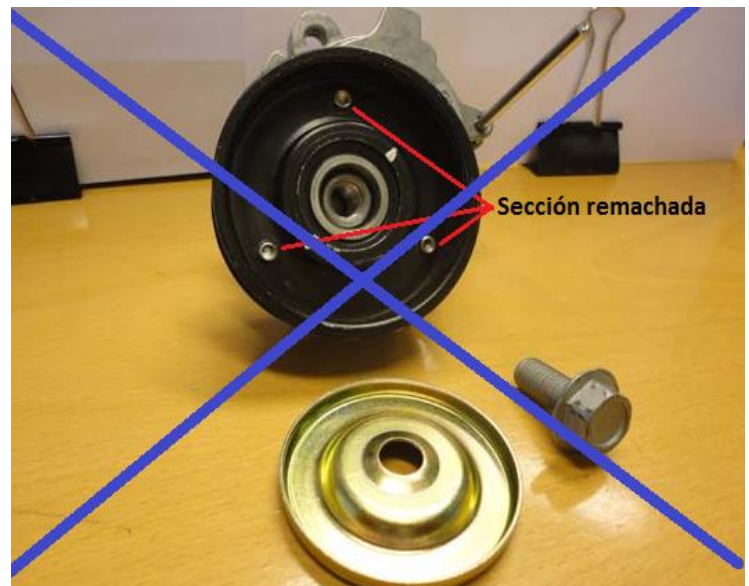
Esto se debe a que la polea tiene una sola posición de operación como lo grafica la imagen de la izquierda, con las cabezas de los remaches ubicada en sentido opuesto al cuerpo del tensor.

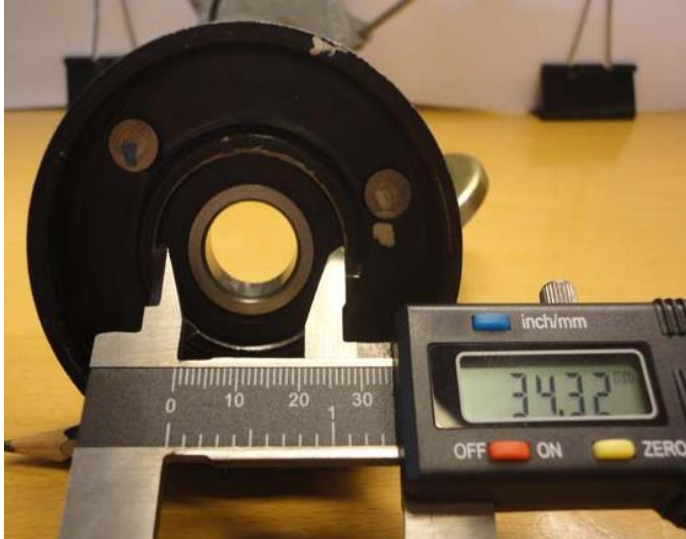
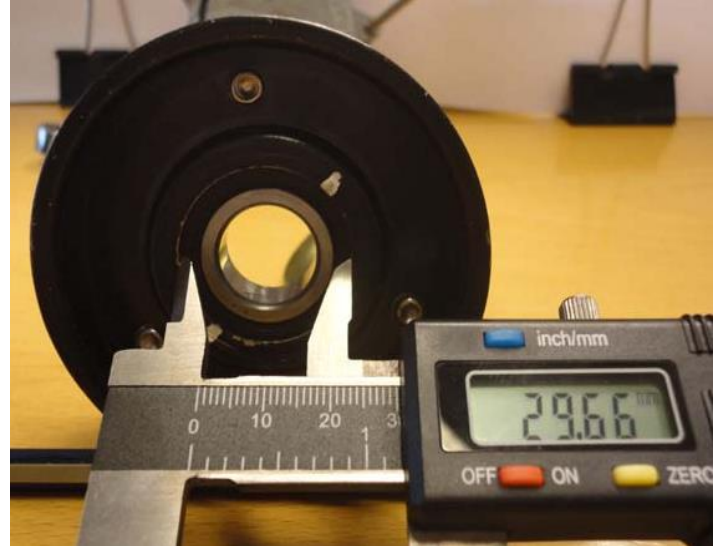
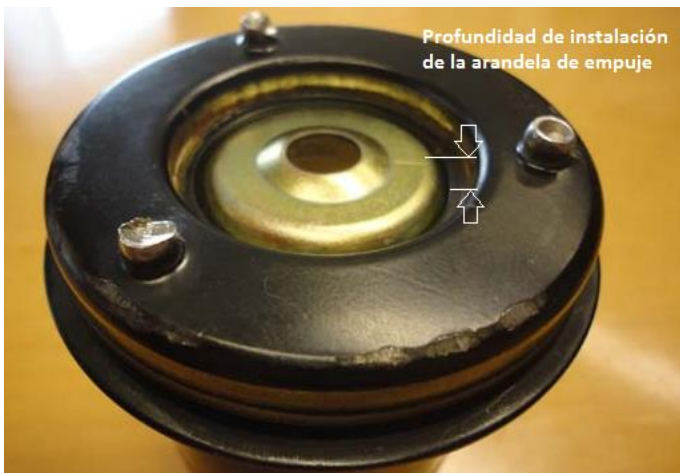
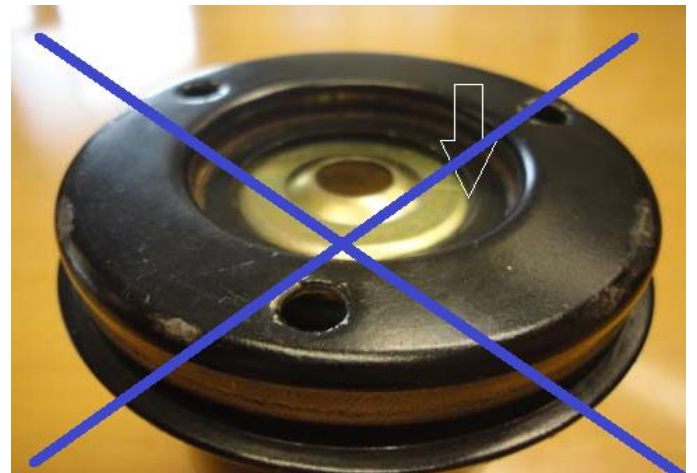
Instalar la polea en sentido opuesto a la posición correcta, y ajustar con el requerido torque el bulón de sujeción de la polea al tensor, hace que la arandela de empuje actúe sobre el labio de contención de chapa en vez de hacerlo sobre la pista interna del rodamiento, debido a su menor diámetro.

Este efecto traba la polea evitando su libre giro evidenciando el mal armado, pero a esta altura el daño en el rodamiento ya está consumado debido a que se ejerció presión sobre la pista externa del rodamiento a través del labio de chapa mientras que la pista interna era traccionada en forma opuesta como consecuencia del torque.

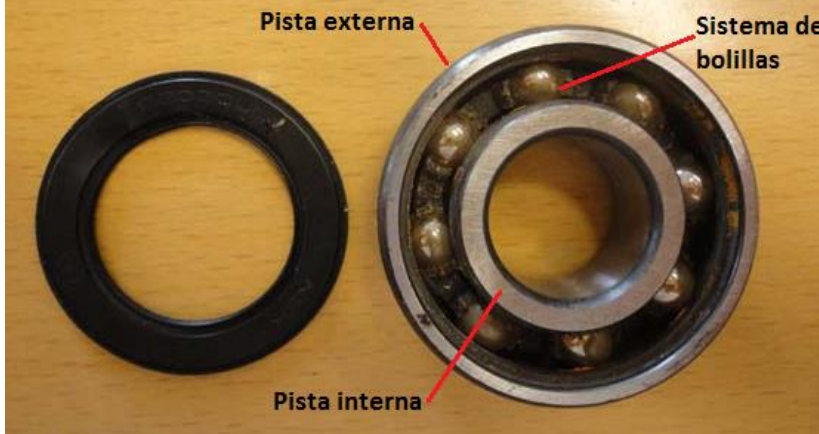
Los rodamientos no están diseñados para soportar cargas transversales opuestas entre su pista interna y externa.

Esto es causal de un daño interno del sistema de bolillas del rodamiento que tarde o temprano se evidenciará con ruido o atascamiento y que según la circunstancia podría cortar la correa.
